# Retrato da Navegação no Alto Rio Paraguai

RELATÓRIO DA EXPEDIÇÃO  
TÉCNICA REALIZADA ENTRE  
OS DIAS 3 E 14 DE NOVEMBRO  
DE 1999 NO RIO PARAGUAI  
ENTRE CÁCERES (MT)  
E PORTO MURTINHO (MS)

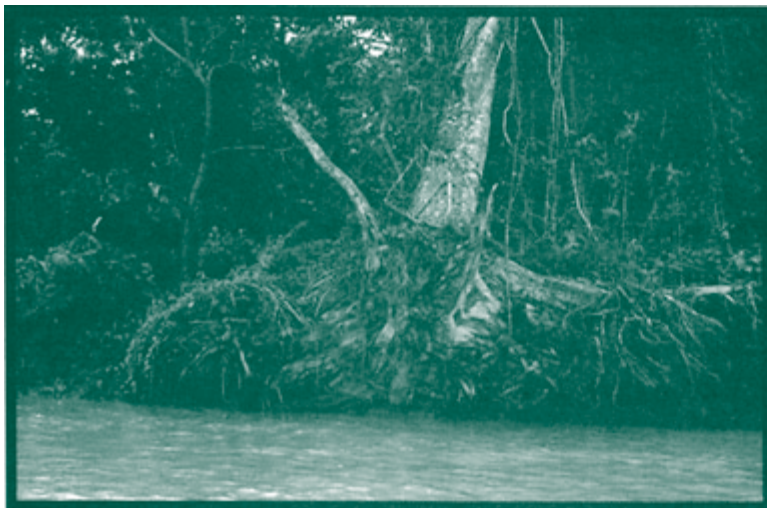
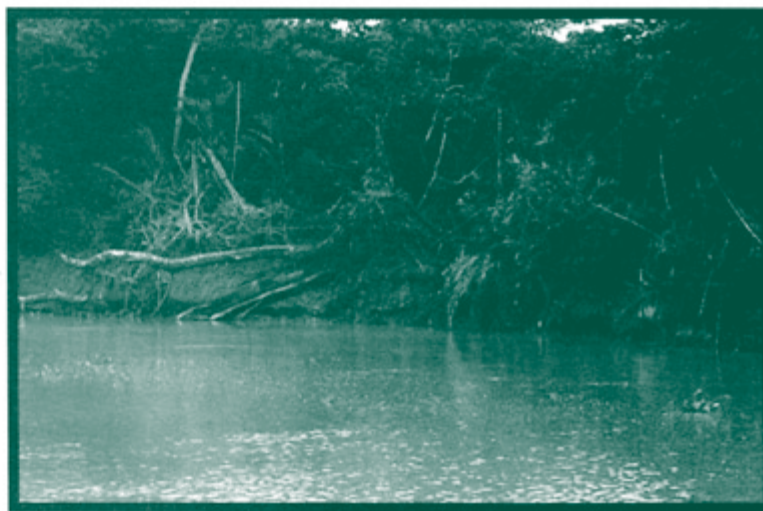
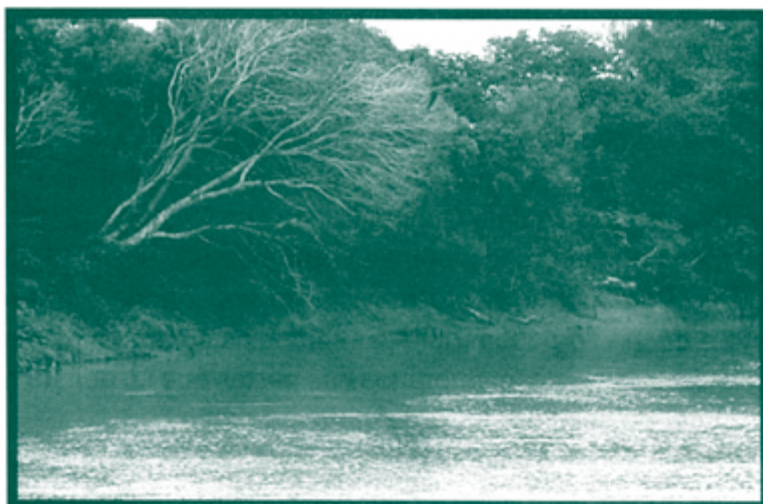
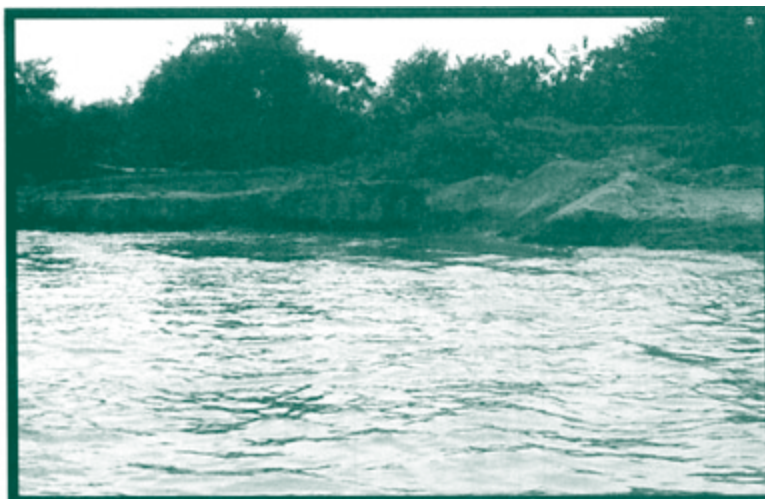
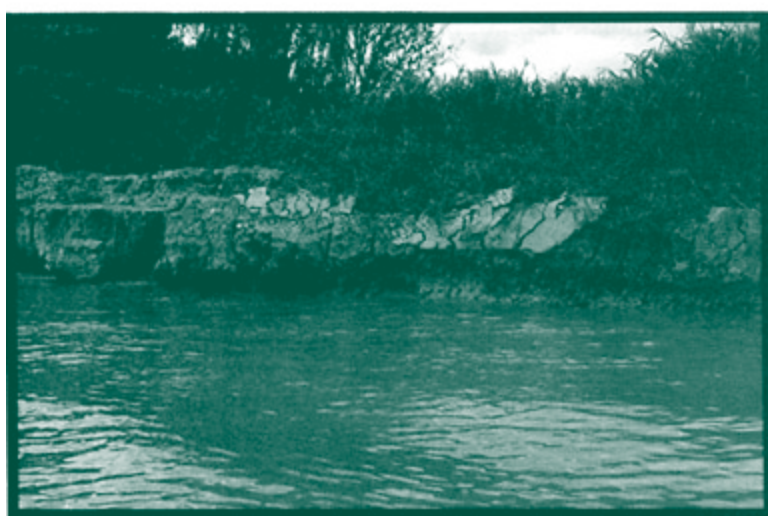
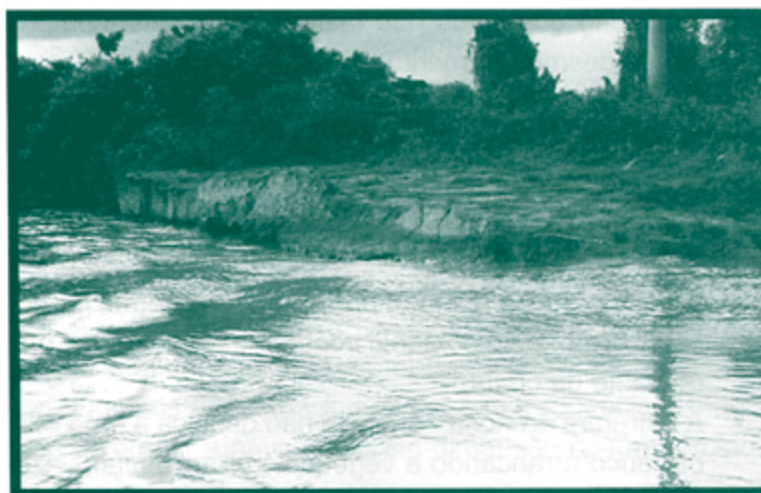
- no trecho abaixo de Corumbá, entre o rio Negro e a cidade de Porto Murtinho, há um intenso processo erosivo das margens devido à vários fatores: alta suscetibilidade à erosão, posição no canal de navegação (margem côncava), arraste de partículas em períodos de cheias e embate das ondas provocadas pela navegação. Também associam-se aos constantes desbarrancamentos a umidificação destes sedimentos, que apresentam baixa coesão entre

FOTOGRAFIA 1.1:  
DANOS ÀS MARGENS  
PRODUZIDOS  
POR COMBOIOS

FOTOGRAFIA 1.2:  
DANOS ÀS MARGENS  
PRODUZIDOS  
POR COMBOIOS

FOTOGRAFIA 1.3:  
DANOS ÀS MARGENS  
PRODUZIDOS  
POR COMBOIOS

FOTOGRAFIA 1.4:  
DANOS ÀS MARGENS  
PRODUZIDOS  
POR COMBOIOS

FOTOGRAFIA 1.5:  
DANOS ÀS MARGENS  
PRODUZIDOS  
POR COMBOIOS

FOTOGRAFIA 1.6:  
DANOS ÀS MARGENS  
PRODUZIDOS  
POR COMBOIOS

- as partículas desagregando-se facilmente;
- aos efeitos provocados pelos barcos tipo “voadeiras” somam-se àqueles causados pelas embarcações de carga (comboios), tornando as margens côncavas ainda mais suscetíveis à erosão, com conseqüente assoreamento do rio Paraguai. As “voadeiras” são embarcações pequenas e rápidas que provocam ondas de alta freqüência e energia junto às margens, acabando por favorecer a desagregação das partículas nos limites da lâmina de água com os barrancos.
- mesmo em pontos com aumento significativo da largura do rio, observam-se locais degrada-

- a adoção de medidas de caráter urgente que impeçam a ocorrência de danos mais graves ainda, bem como ações de recuperação em algumas áreas como, por exemplo, os diques marginais das baías Uberaba e Guaíba;

- responsabilizar as empresas de navegação que estão provocando danos ambientais em pontos geomorfolologicamente frágeis e também as autoridades que não cumpriram com o seu dever de fiscalizar pelo custo de recuperação dos danos causados.

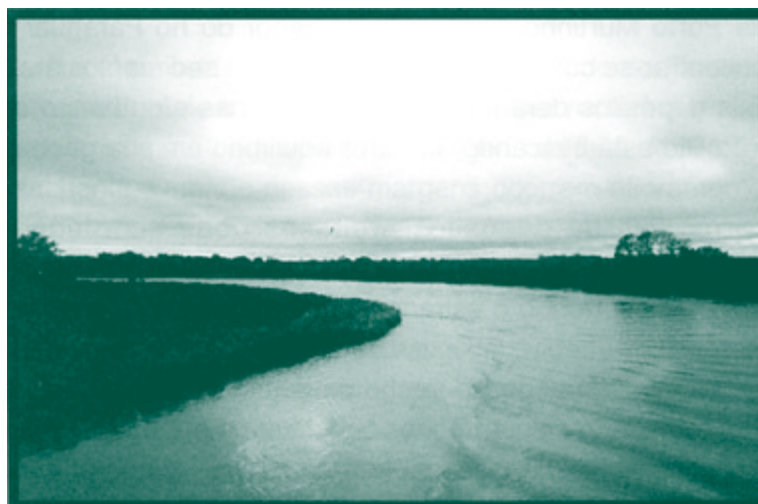
FOTOGRAFIA 3.1: VEGETAÇÃO RECOBRINDO E PROTEGENDO AS MARGENS DO RIO

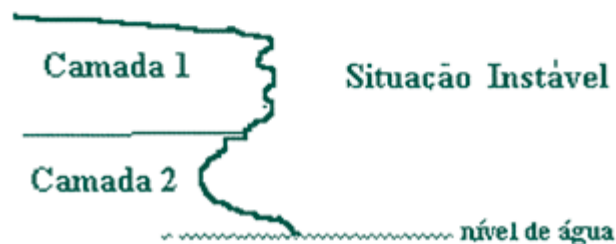
FIGURAS 5.2 E 5.3: CONFIGURAÇÕES DOS DIQUES MARGINAIS, ESTABILIDADE E DESMORONAMENTO

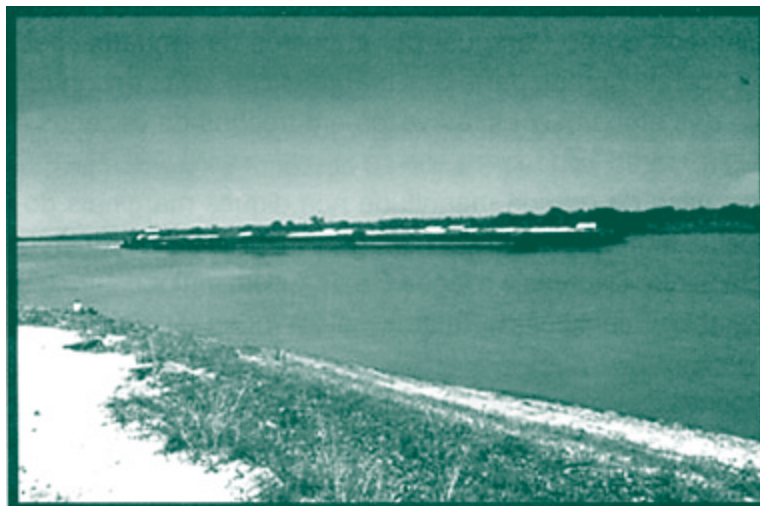
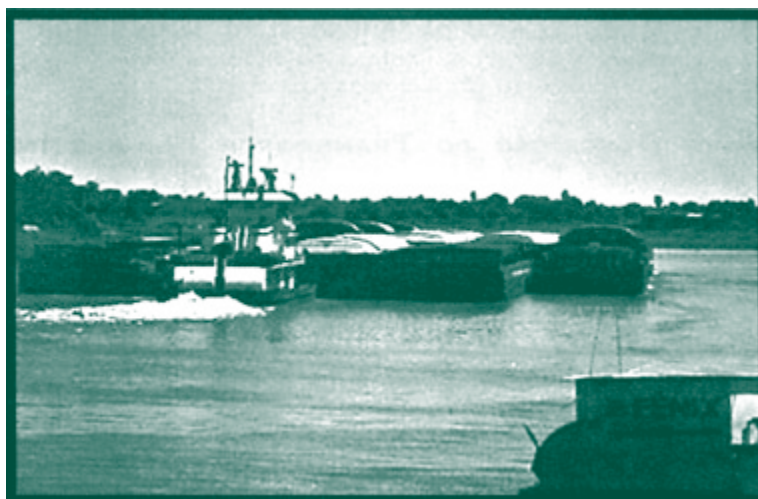
FOTOGRAFIA 6.1: COMBOIO COM 20 (5 X 4) BARCAÇAS PASSANDO EM PORTO MURTINHO, DIA 14.11.99

FOTOGRAFIA 6.2: COMBOIO COM 20 (5 X 4) BARCAÇAS PASSANDO EM PORTO MURTINHO, DIA 14.11.99

nenhum comboio foi visto pela expedição no trecho visitado. No dia 14 (Domingo), ao final da jornada, o tráfego foi retomado. Foi possível observar, então, dois comboios subindo em direção à Corumbá: um com formação 5x4 (total de 20 barcaças, acima da formação máxima determinada no Acordo da HPP, (fotografias 6.1 na página 35 e 6.2 acima) e outro menor com formação 3x4.

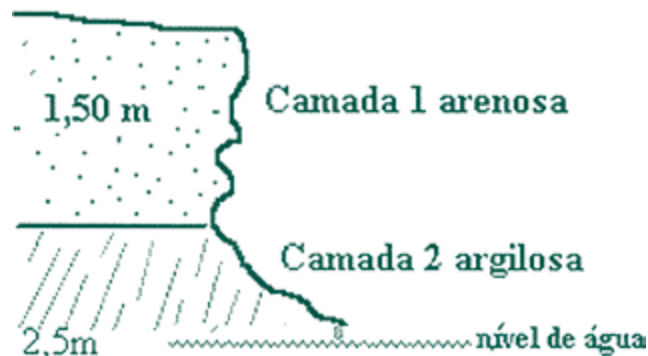
A erosão de agregados da camada inferior conduz ao deslocamento da camada superior orgânica e, portanto, ao seu desmoronamento. Com a intensificação desse fenômeno, os taludes marginais tendem a desmoronar, com recuo remontante. Na zona de percolação da lâmina de água (zona de contato da água do rio com o barranco) o avanço erosivo é mais intenso, descalçando as porções superiores da camada argilosa, normalmente fissurada e frágil, e conduzindo ao seu desprendimento.

FIGURA 6.2: EROSIÃO NA CAMADA INFERIOR LEVA AO DESMORONAMENTO DA SUPERIOR

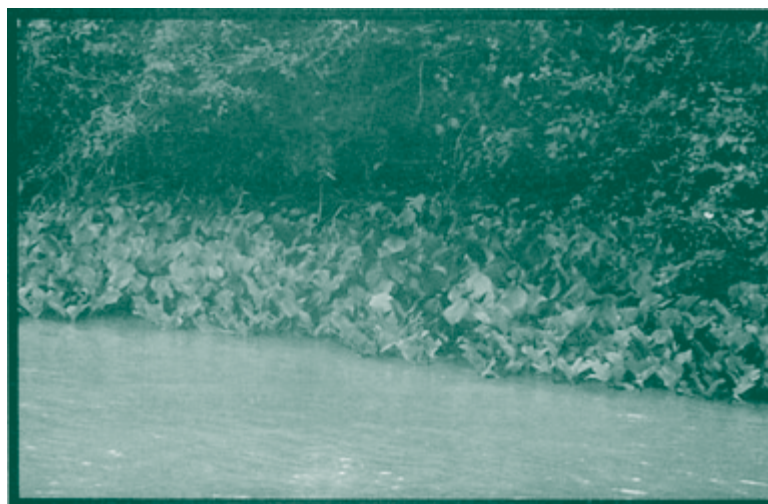
Nos taludes, quando preservados, nota-se a ocorrência de vegetação rasteira com grande quantidade de aguapés junto à lâmina de água. Nesses casos, faixas de diques marginais marcam a mudança da paisagem. A cobertura vegetal sobre os diques marginais dá boa proteção contra a erosão.

FOTOGRAFIA 6.3: DIQUES MARGINAIS SÃO BEM PROTEGIDOS CONTRA A EROSIÃO POR VEGETAÇÃO RASTEIRA E AGUAPÉS (ENTRE KM 2.101 E KM 2.063)

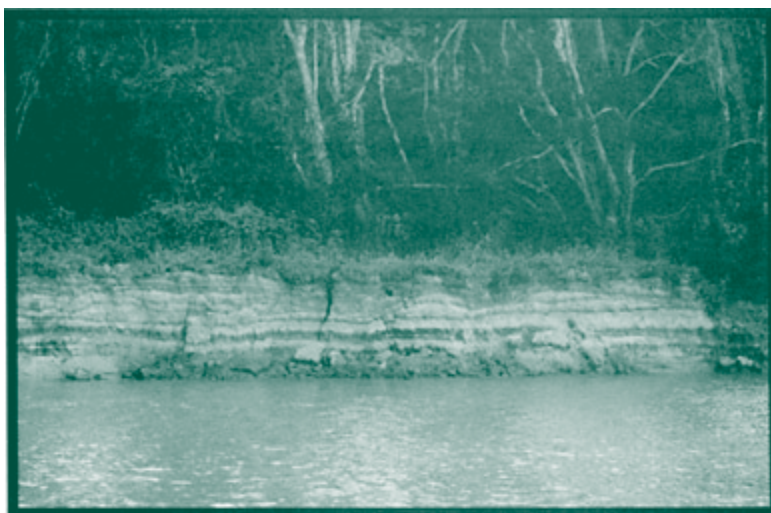
Pode-se afirmar, com base nas observações, que a exposição dos solos nos taludes marginais acompanhados do desenvolvimento de processos de degradação por erosão e desmoronamento deve-se, em grande parte, ao embate das embarcações. O que se observa não são danos esparsos, possivelmente acidentais. São registros de impactos em quase todas as curvas mais restritas, deixando claro que a

FOTOGRAFIA 6.4: MARGENS SEM PROTEÇÃO DA VEGETAÇÃO, POR EMBATE DE EMBARCAÇÕES, E SUJEITAS A PROCESSOS EROSIVOS ACENTUADOS (ENTRE KM 2.100 E KM 2.063, ACIMA DE DESCALVADOS)

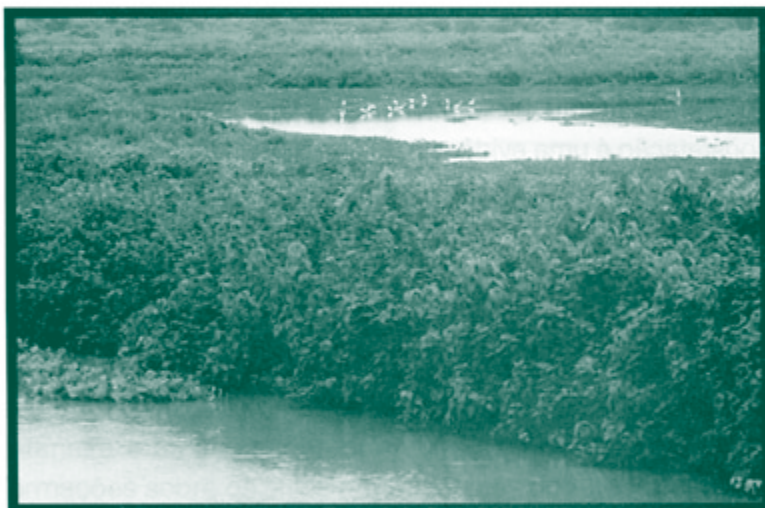
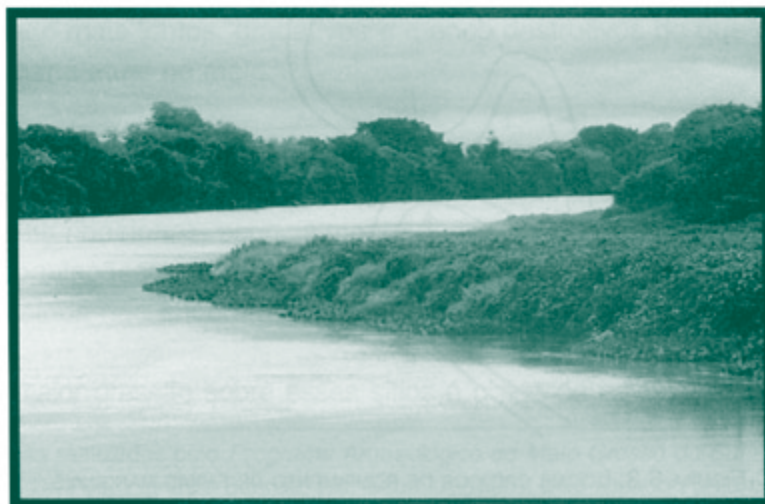
navegação no trecho está sendo feita sobre as margens. Isso, naturalmente, não aconteceria se houvesse um adequado dimensionamento e perfeito desempenho da embarcação. Locais onde não se observam as agressões por parte das embarcações encontram-se totalmente preservados, com densa cobertura vegetal, de porte baixo e alto, protegendo os taludes marginais (fotografias 6.5 e 6.6 a seguir).

FOTOGRAFIAS 6.5 E 6.6: LOCAIS TOTALMENTE PRESERVADOS SEM AS AGRESSÕES DAS EMBARCAÇÕES COM A DENSA COBERTURA VEGETAL NATURAL PROTEGENDO OS TALUDES MARGINAIS (APÓS KM 49,4 DO BRACINHO)

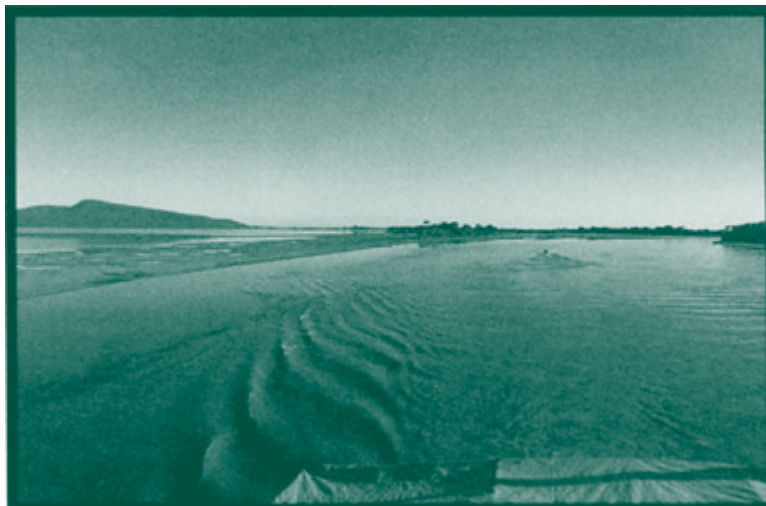
Passando pela entrada das baías Uberaba e Guaíba, o rio Paraguai perde muita água tornando-se mais estreito. As margens côncavas do rio aproximam-se muito das margens das próprias baías, aumentando o risco de rompimento da estreita faixa marginal de terreno que os separa.

FOTOGRAFIA 6.7: FAIXA MARGINAL ESTREITA SEPARANDO A BAÍA GUAÍVA DO RIO PARAGUAI (ENTRE KM 1.790 E KM 1.740)

- Medidas de caráter urgente sejam adotadas para impedir a ocorrência de danos mais graves ao rio e para recuperar algumas áreas como, por exemplo, os diques marginais das baías Uberaba e Guaíva;

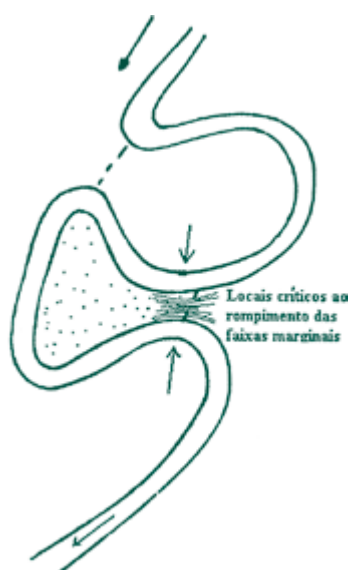
FIGURA 6.3: LOCAIS CRÍTICOS DE ROMPIMENTO DE FAIXAS MARGINAIS

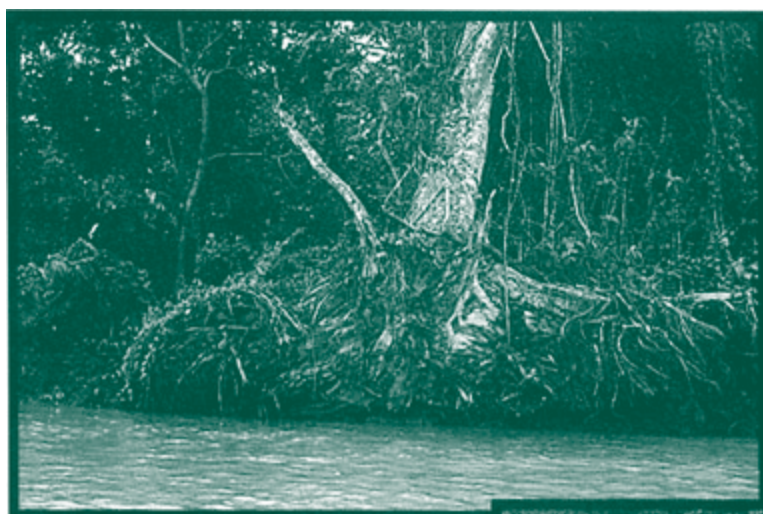
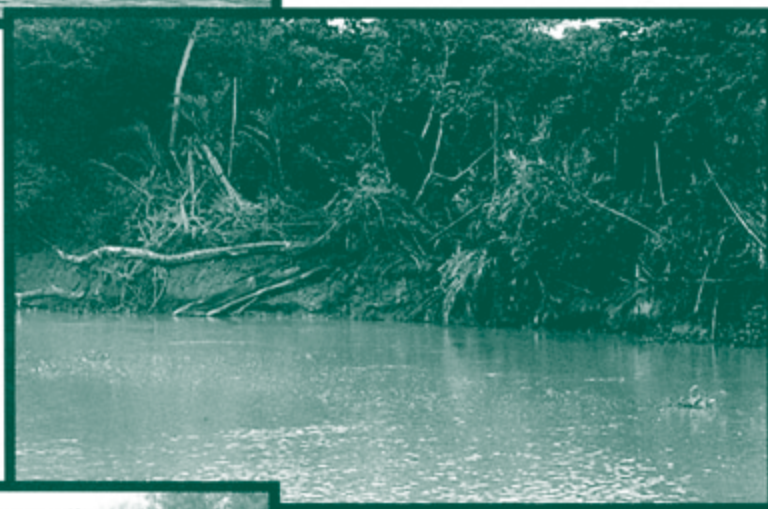
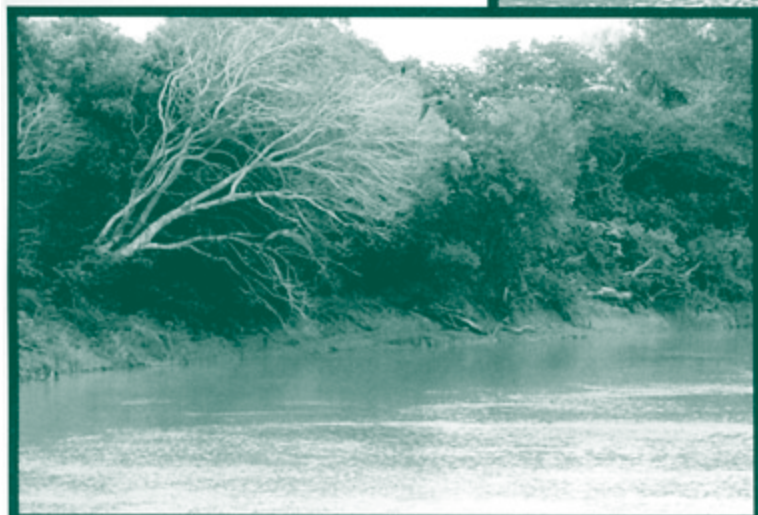
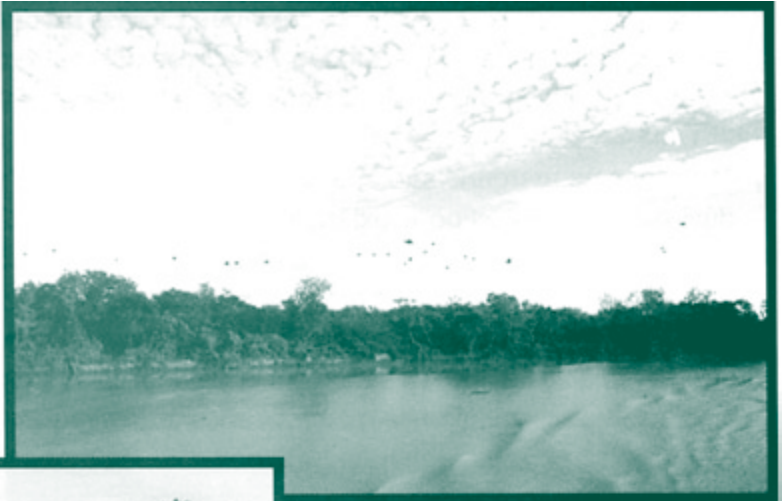
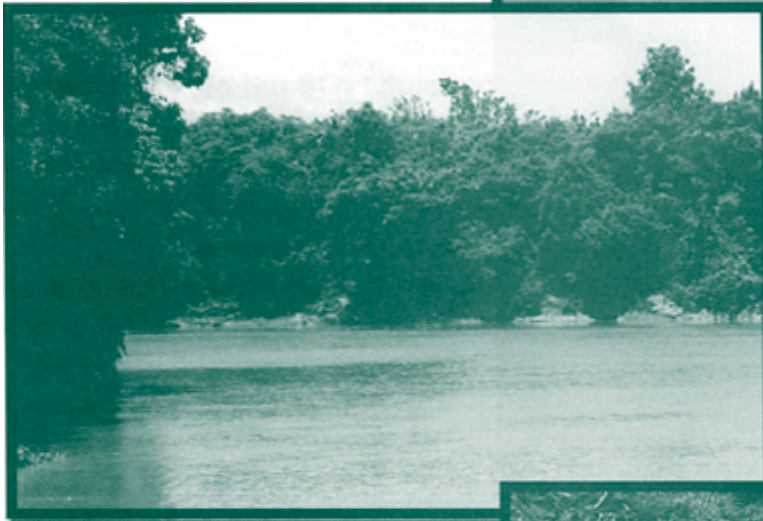
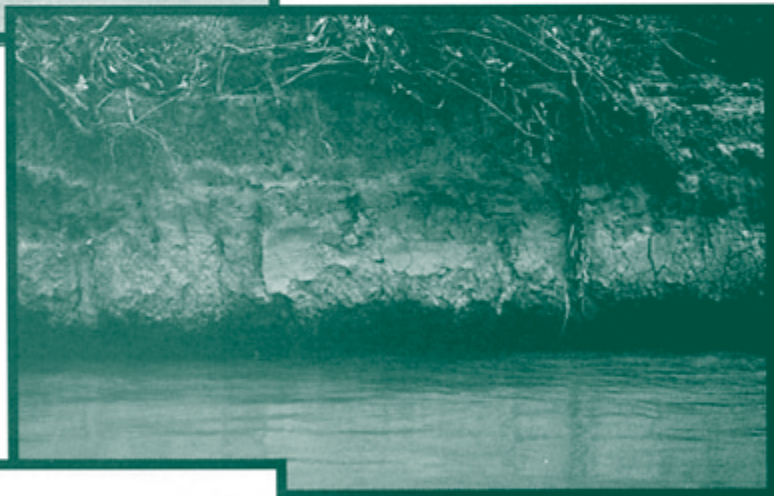
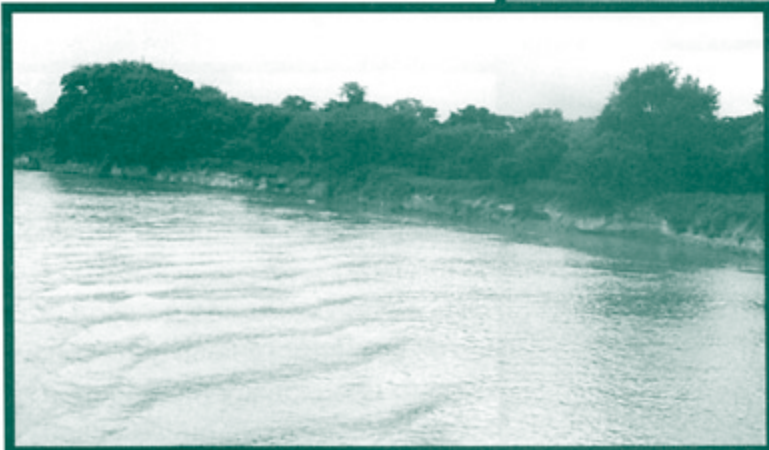
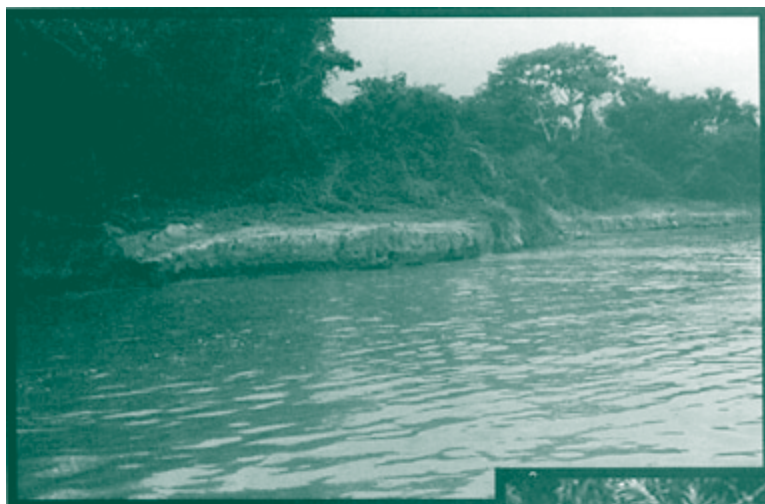
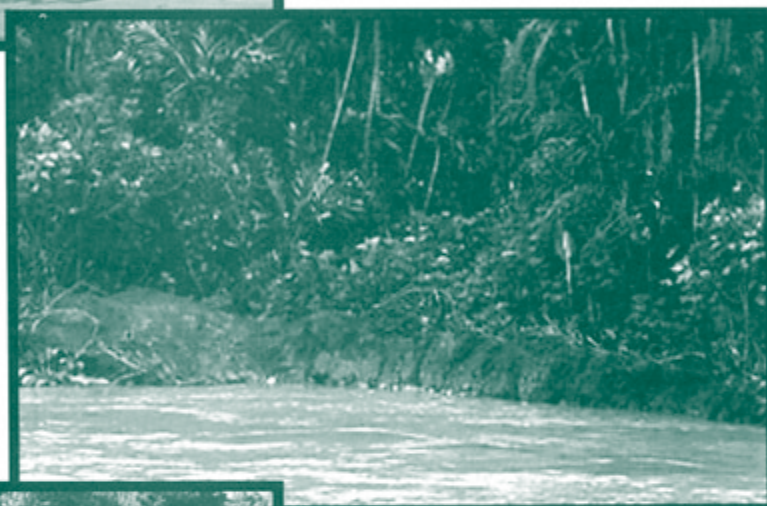
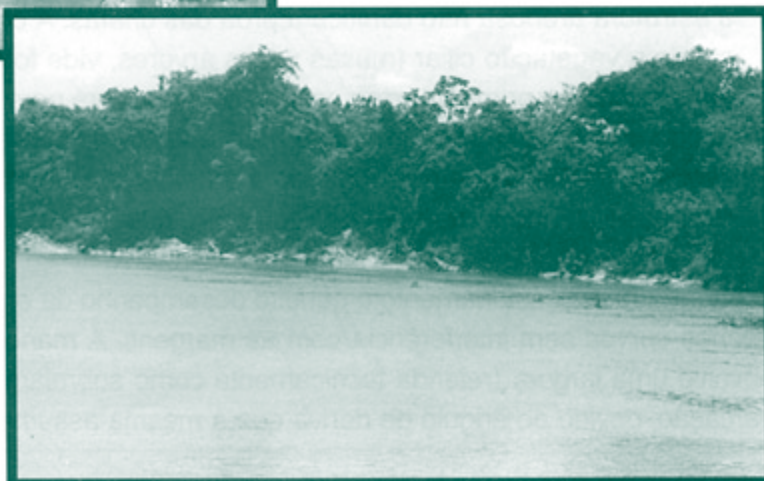
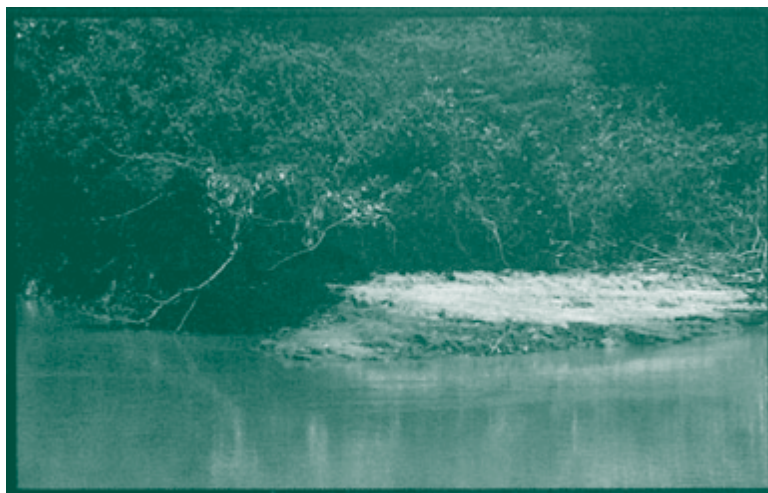
- No trecho do Bracinho foram observadas regiões de destruição de margens produzidas pelos comboios em praticamente todas as curvas. Os outros trechos do rio Paraguai, até a lagoa Guaíba, sempre muito meandrados, estão também completamente danificados.
- Os danos às margens são impressionantes. As fotografias apresentadas a seguir não deixam dúvidas quanto ao tipo e extensão dos danos que estão sendo provocados às margens da hidrovia nos trechos entre Cáceres e a foz do rio São Lourenço.
- Deve-se observar, especialmente, as marcas em rampa claramente perceptíveis, resultado do arremesso da chata contra a margem como mostram, em particular, as fotografias 6.15, 6.17, 6.18 e 6.21. Esse mesmo tipo de marca foi encontrado freqüentemente ao longo da viagem realizada.

FOTOGRAFIA 6.10: DANOS  
ÀS MARGENS PRODUZIDOS  
POR EMBATE DOS COMBOIOS

FOTOGRAFIA 6.11: DANOS  
ÀS MARGENS PRODUZIDOS  
POR EMBATE DOS COMBOIOS

FOTOGRAFIA 6.12: DANOS  
ÀS MARGENS PRODUZIDOS  
POR EMBATE DOS COMBOIOS

FOTOGRAFIA 6.13: DANOS  
AS MARGENS PRODUZIDOS  
POR EMBATE DOS COMBOIOS

FOTOGRAFIA 6.14: DANOS  
ÀS MARGENS PRODUZIDOS  
POR EMBATE DOS COMBOIOS

FOTOGRAFIA 6.15: DANOS  
ÀS MARGENS PRODUZIDOS  
POR EMBATE DOS COMBOIOS

FOTOGRAFIA 6.16: DANOS  
ÀS MARGENS PRODUZIDOS  
POR EMBATE DOS COMBOIOS

FOTOGRAFIA 6.17: DANOS  
AS MARGENS PRODUZIDOS  
POR EMBATE DOS COMBOIOS

FOTOGRAFIA 6.18: DANOS  
ÀS MARGENS PRODUZIDOS  
POR EMBATE DOS COMBOIOS

FOTOGRAFIA 6.19: DANOS  
ÀS MARGENS PRODUZIDOS  
POR EMBATE DOS COMBOIOS

FOTOGRAFIA 6.20: DANOS  
ÀS MARGENS PRODUZIDOS  
POR EMBATE DOS COMBOIOS

FOTOGRAFIA 6.21: DANOS ÀS MARGENS PRODUZIDOS POR EMBATE DOS COMBOIOS

Com relação a aspectos específicos, foram observadas *in loco* várias centenas de curvas com marcas evidentes de batida dos comboios contra as margens do rio, sendo o trecho mais grave entre Cáceres e a foz do rio São Lourenço. A partir de informações da população local, torna-se evidente que desmembramentos de comboios são feitos sempre que existem riscos de encalhe das barcaças em trechos retos. No entanto, tendo-se em conta os danos quase que contínuos às margens, fica claro que isso não acontece quando se trata da transposição de curvas fechadas. O resultado é o impacto freqüente dos comboios com as margens. O que se observa não são danos esparsos, que poderiam ser argumentados como acidentais. São registros de impactos em todas as curvas mais restritas, deixando claro que a navegação no trecho está sendo feita sobre as margens. Isso, naturalmente, não pode ocorrer quando presume-se que há um adequado dimensionamento e perfeito desempenho da embarcação. A seqüência é a seguinte:

- As empresas de navegação que provocaram graves danos ambientais em pontos geomorfologicamente frágeis (trecho Baía Gaíva-Cáceres, por exemplo) sejam responsabilizadas coletivamente, assim com os órgãos governamentais que não cumpriram com o seu dever de fiscalizar, pelo custo de recuperação dos mesmos.

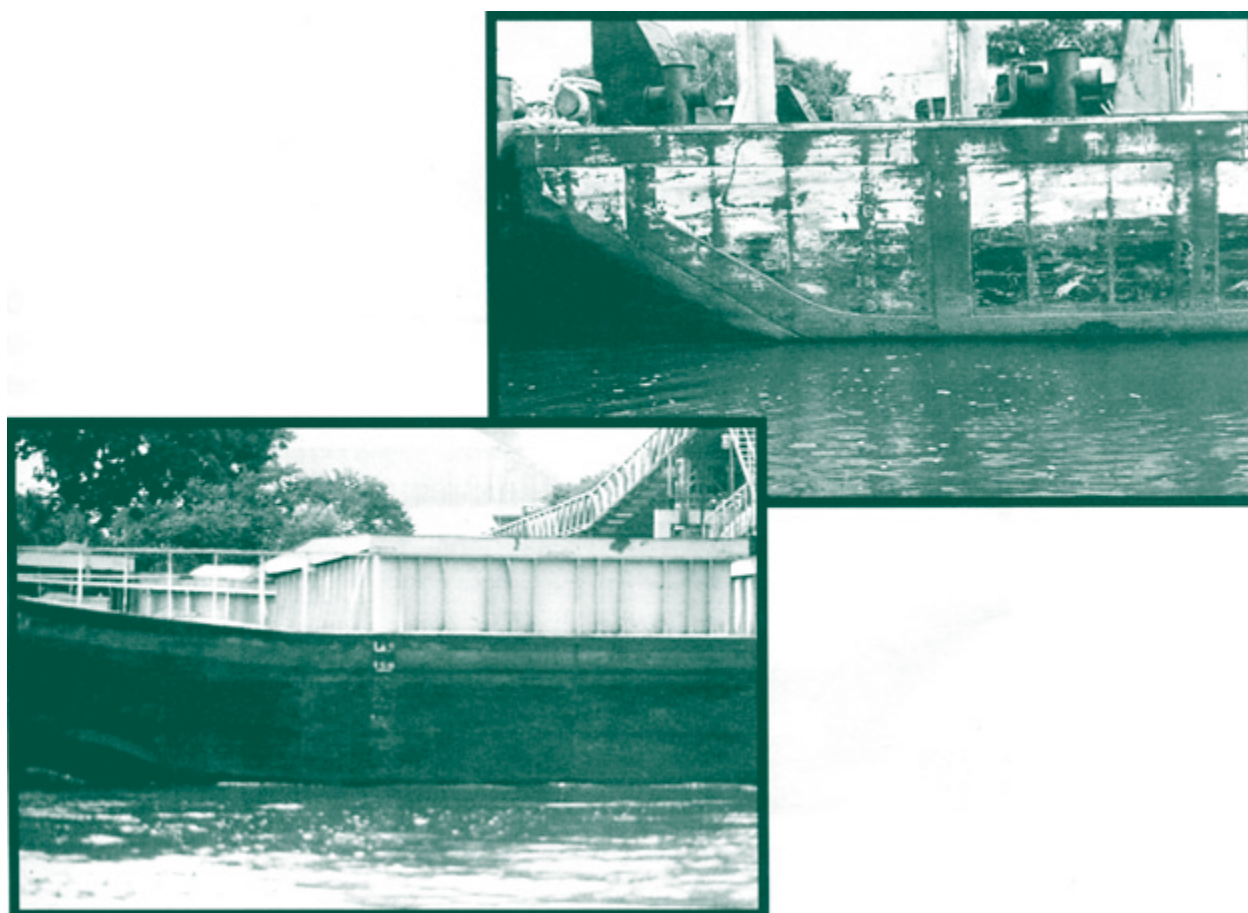
Embora tiradas de forma precária-já que estas não são fotografias feitas por profissional e foram realizadas com câmera amadora – são perfeitamente visíveis as marcas e amassados provocados pelos embates contra as margens do rio:

FOTOGRAFIAS 6.22 E 6.23: CHATAS COM CASCOS AMASSADOS PELO EMBATE COM AS MARGENS DO RIO PARAGUAI (MARÇO 2000)

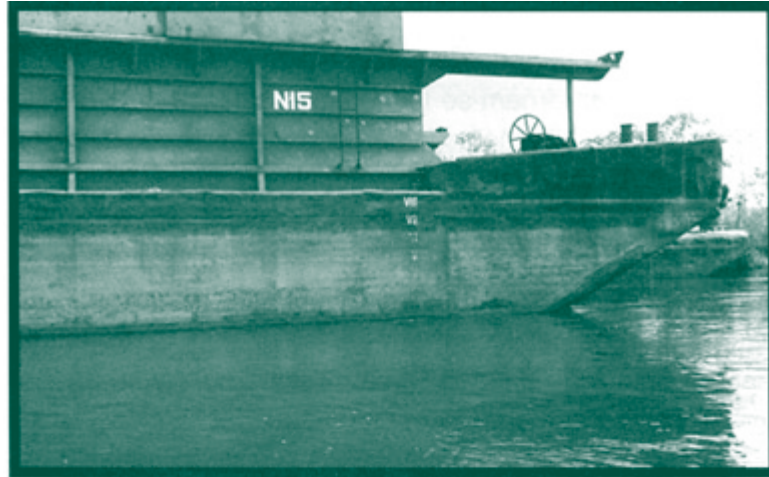
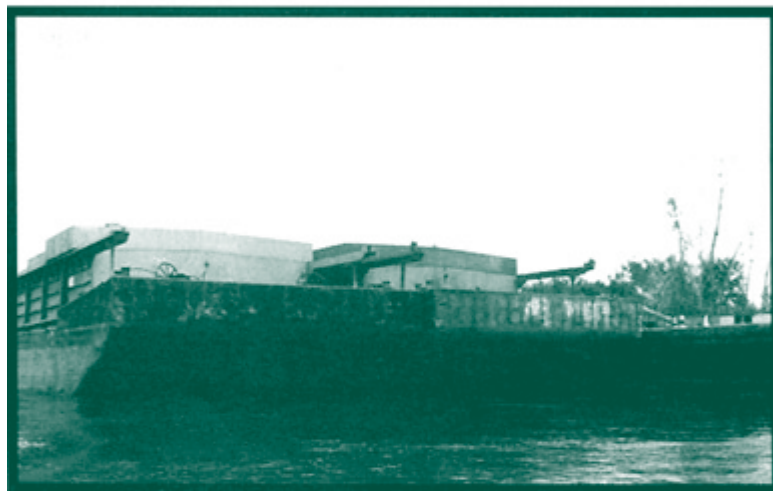
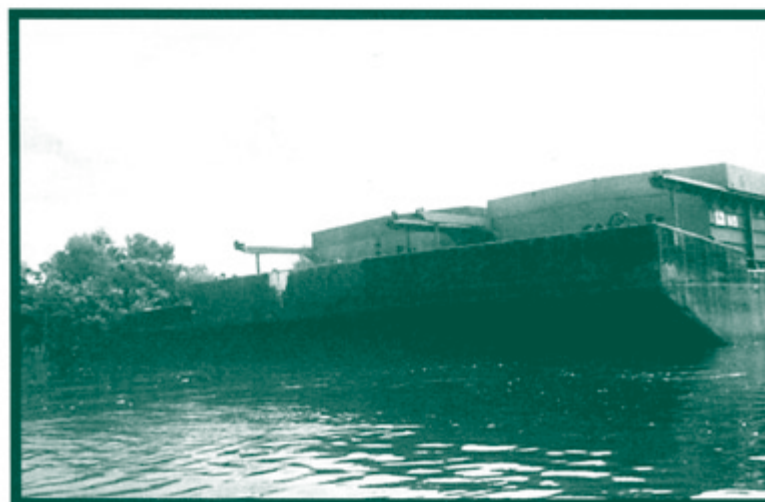
FOTOGRAFIAS 6.24, 6.25 E 6.26: CHATAS COM CASCOS AMASSADOS PELO EMBATE COM AS MARGENS DO RIO PARAGUAI (MARÇO 2000)

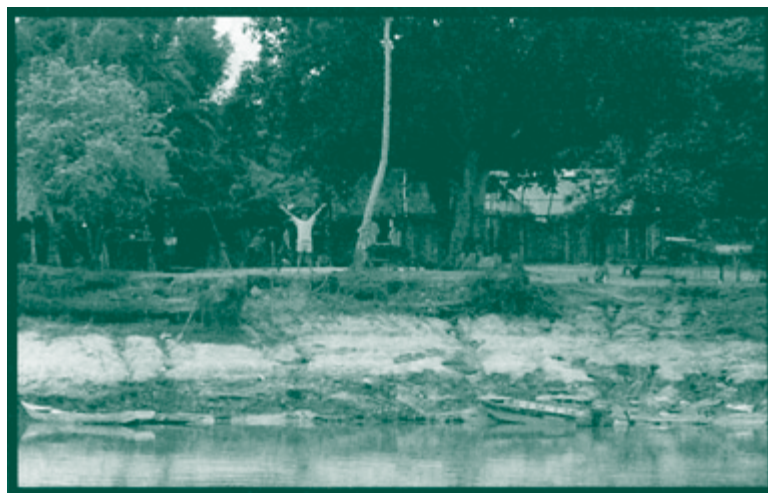
Nas imediações do Refúgio das Três Bocas e no trecho à jusante da foz do rio Cuiabá/São Lourenço, numa extensão de aproximadamente 10 km, as margens – com barrancos de mais de dois metros de altura – encontram-se muito desmatadas pela ocupação ribeirinha.

FOTOGRAFIA 7.1: DESTRUIÇÃO DE MARGENS POR OCUPAÇÃO ANTRÓPICA

O desmoronamento de taludes marginais nesses casos é visível. Mais à jusante, observa-se taludes preservados com densa cobertura vegetal (especialmente sarã), mas continua a ser notada a presença comum de ilhas e praias de areia, resultado de assoreamento.

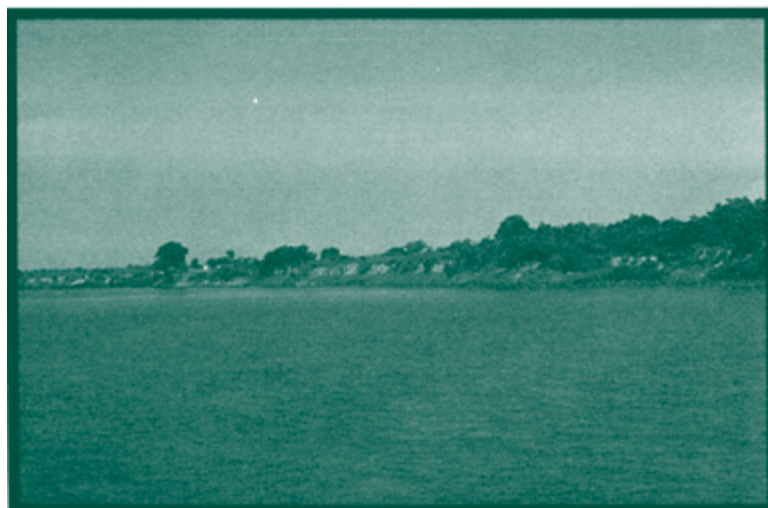
FOTOGRAFIA 7.2 CASAS NA MARGEM DO RIO PARAGUAI, EXPONDO MARGENS À EROSIÃO PLUVIAL

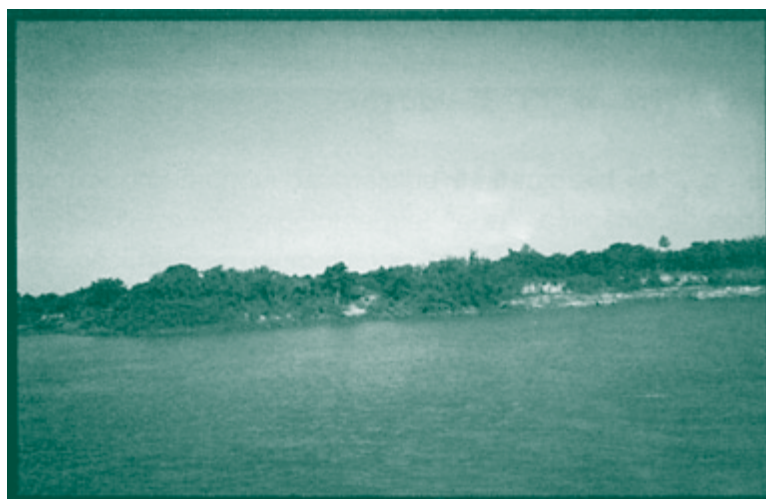
FOTOGRAFIA 7.3: CASAS NA MARGEM DO RIO PARAGUAI, EXPONDO MARGENS À EROSIÃO PLUVIAL
